ANÁLISIS TÉCNICO OFICIAL

El SENI se recupera

Evento del 23 de febrero de 2026

OC-GO-07-IDE-20260312-V0 | Marzo 2026

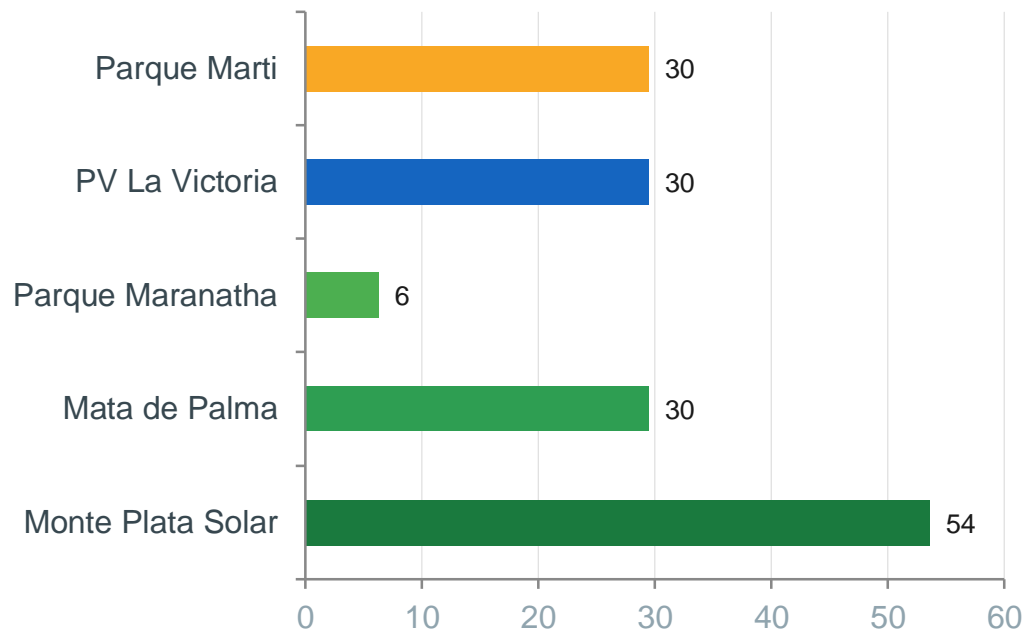
MW salidos en primer evento

148.38 MW

Total perdido en primer evento

5

Centrales solares desconectadas

Punta Catalina 2

Causo el colapso total 107 seg después

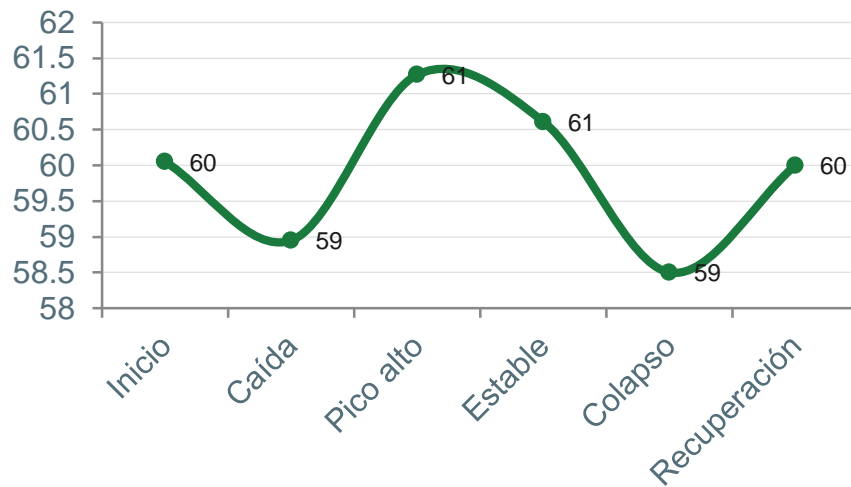
Comportamiento de la frecuencia (Hz)

En este evento, el EDAC actuó hasta el 4.º escalón (59.00 Hz) en apenas 1.096 segundos, frenando la caída de frecuencia.

El escalón cero (derivada de frecuencia) no actuó en el tiempo de 50 ms requerido en EDEESTE y EDESUR, lo que el OC identificó como área de mejora prioritaria.

Distribuidora	Estado EDAC	Observación
EDENORTE	Correcta	Todos los escalones activos
EDEESTE	Escalón 0 lento	No actuó en 50 ms requeridos
EDESUR	Escalón 0 lento	No actuó en 50 ms requeridos

- Revisar escalón cero EDAC (no actuó en 50 ms requeridos)
- Mantener circuitos del EDAC disponibles; sustituir si se abren
